**ФЕДЕРАЛЬНОЕ АГЕНТСТВО  
ВОЗДУШНОГО ТРАНСПОРТА  
(РОСАВИАЦИЯ)**

Об организации подготовки  
организаций гражданской авиации  
к выполнению и обеспечению полетов  
в весенне-летнем периоде 2023 года

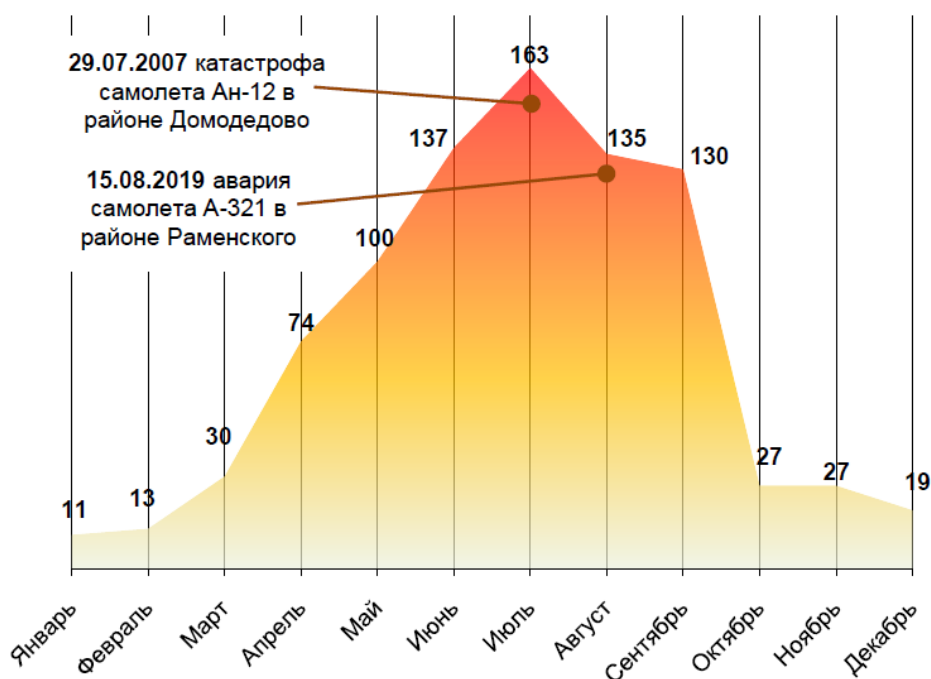
Для весенне-летнего периода характерно увеличение числа случаев столкновения воздушных судов с птицами. Наглядно это характеризует представленный ниже график.

Среднее ежемесячное число случаев столкновения (угроз столкновения) ВС с птицами за период 2015 – 2021 гг.

Можно обратить внимание, что два авиационных происшествия, связанных со столкновением с птицами, - катастрофа самолета Ан-12 (2007 год) и авария А-321 (2019 год), произошли именно в позднелетний период годовой активности птиц.
